## Zwischen Experiment und Museumsbau

Verschiedene Stufen der Authentizität bei der Rekonstruktion der *Wikinger Häuser Haithabu*

Joachim Schultze

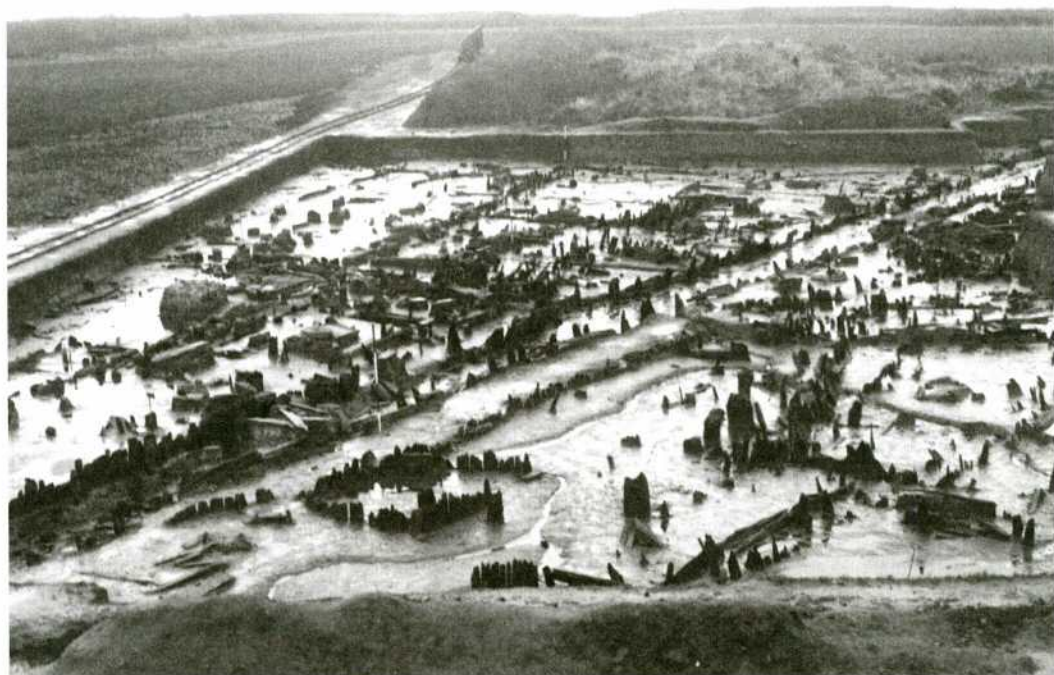
*Abb. 1: Die Ausgrabungen im zentralen Siedlungsbereich von Haithabu im Jahr 1937. Blick Richtung Osten.*

Die Rekonstruktionen wurden an zentraler Stelle innerhalb des vom Halbkreiswall umschlossenen historischen Siedlungsgeländes im Bereich der alten Grabungsflächen Herbert Jankuhns (1935-39; Abb. 1) und Kurt Schietzels (1963/64; 1966-69 in der Siedlung und 1979/80 im Hafen) errichtet. Die Wahl dieser bereits untersuchten Flächen bot mehrere Vorteile. Erstens ist durch die Ausgrabungen die Siedlungsstruktur in diesen Bereichen bekannt und die hervorragende Erhaltung von Bauholz in den feuchten Siedlungsarealen (Abb. 1) lässt weitgehende Aussagen zur ehemaligen Bebauung an dieser Stelle zu. Zweitens konnte durch die Wahl dieser Flächen eine Überbauung

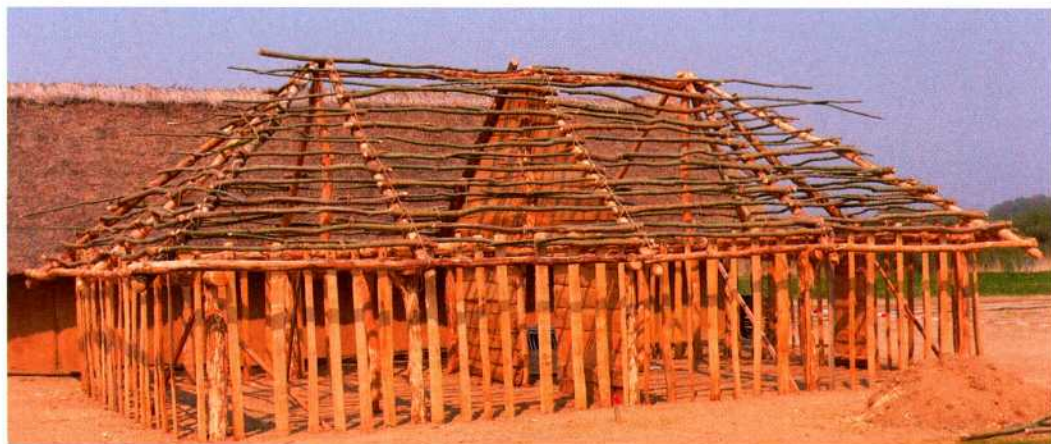
*Abb. 5: Rekonstruktion des Gerüsts von Haus 3.*

halb der Gerüstpfostenreihe und damit entlang der Fußpfetten verlief, führte zusammen mit der ebenfalls in Haithabu gemachten Beobachtung, dass Spaltbohlen von Flechtwänden in Arealen mit schwachem Baugrund an Gerüstpfosten und vermutlich auch an Rähme angenagelt wurden, um ein Einsinken der schweren Flechtwände in den weichen Boden zu verhindern (SCHULTZE 2008, 345), dazu, dass auch bei Haus 3 die Spaltbohlen der südlichen und nördlichen Außenwand an die Fußpfetten angenagelt wurden. Ist diese Interpretation des Verhältnisses von Flechtwänden und Fußpfetten der Längswände des ursprünglich ebenfalls auf schwachem Baugrund errichteten Hauses 3 korrekt, so bleibt der Verlauf der westlichen Flechtwand 0,3-0,4 m westlich vor dem Jochbalken des westlichsten Gerüstpfostenpaares zu erklären. Sollte die westliche und vermutlich auch östliche Flechtwand auf die gleiche Art am Hausgerüst befestigt werden, so musste ein weiterer Balken auf den äußeren Enden der Fußpfetten platziert werden. Ein solch zusätzlich auf die Fußpfettenenden aufgelegter Balken wiederum sprach für die Konstruktion eines Walmdaches und ge-

Häuser um den Wert von 2 m zu variieren und Haus 3 eine im Vergleich geringe Höhe zu geben. Für Haus 3 ist jedoch nicht die Wandhöhe, sondern die Höhe der Jochbalken ausschlaggebend, da der obere Wandabschluss durch die Oberrahmkonstruktion oberhalb des Jochbalkens lag. Da für die Bewohner des Hauses Kopffreiheit angenommen werden darf und aufgrund des in Haithabu gefundenen Skelettmaterials eine durchschnittliche Körperhöhe für Männer von 169,1 cm (nach BREITINGER; siehe SCHAEFER 1963, 192; HELMUTH 1977, 48) errechnet wurde, wurde die Unterkantenhöhe des Jochbalkens auf 1,85 m oberhalb des Fußbodenniveaus im Innenraum festgesetzt.

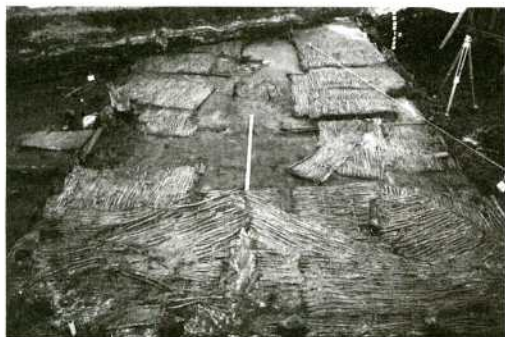
*Abb. 7: Flechttafeln der Hauswände und des nördlichen Giebel dreiecks von Haus 1 bei der Ausgrabung 1968.*

Die außergewöhnliche Bewahrung des Gebäudes mit den Flechttafeln der Wände und des Giebelendreiecks im Norden ermöglicht die Bestimmung der Wandhöhe des Gebäudes auf 2 m - 2,1 m und der Dachneigung auf 40° (Abb. 8). Auch ein nur 0,3 m mal 0,45 m großes, in das Flechtwerk der Nordwand integriertes Fenster hat sich erhalten. Lässt die Erhaltung der Wandtafeln derart außergewöhnliche Erkenntnisse zu, so zeigt sie gleichzeitig die Grenze der Erkenntnis bei der Rekonstruktion von „normal“ erhaltenen Häusern und führt zu neuen Fragestellungen. So konnte beobachtet werden, dass die beiden seitlichen Flechtwandtafeln der Nordwand 0,3 m niedriger sind als die mittleren Flechtwandtafeln. Eine überzeugende Erklärung für diese Beobachtung fehlt bislang und so wurden die geringeren Wandhöhen mangels besserer Alternativen als Hinweise auf durch

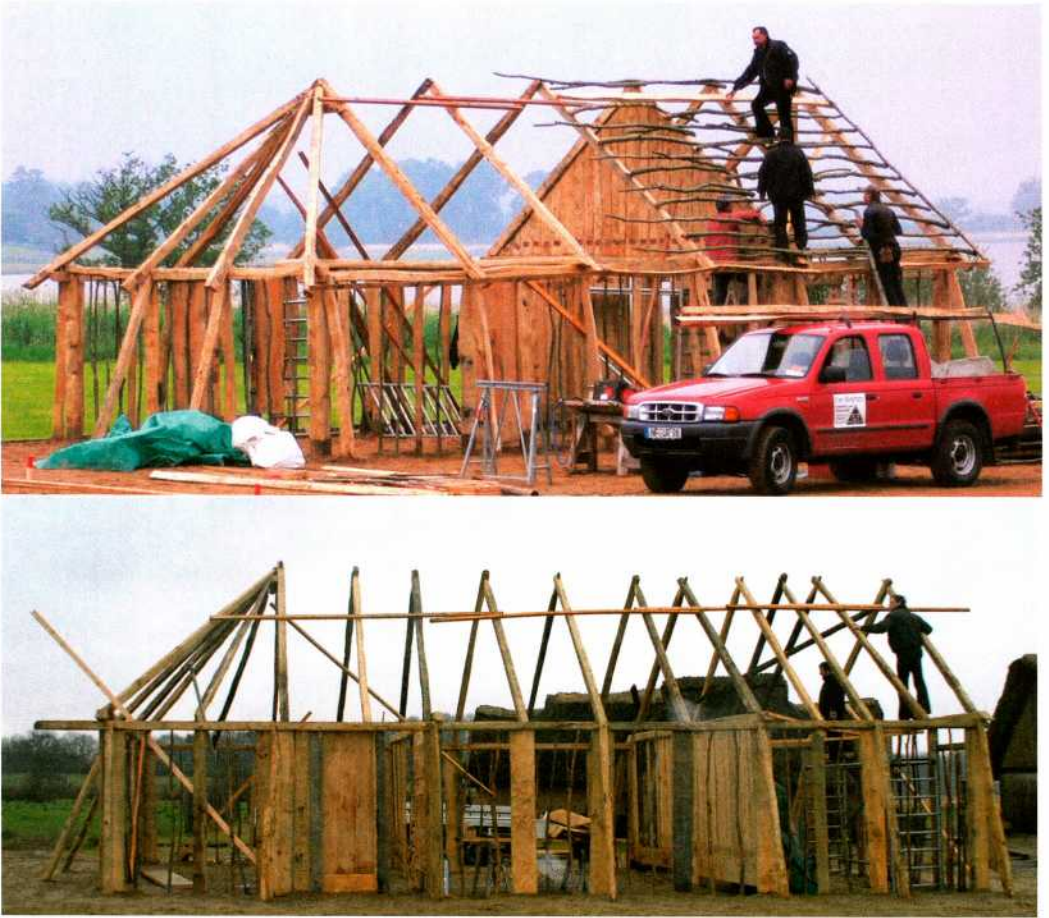
Abb. 9: Zweifache Rekonstruktion desselben Baubefundes. oben: Gerüst Haus 1. unten: Gerüst Haus 7.

Lässt die außergewöhnliche Erhaltung von Haus 1 also weitestgehende Erkenntnisse zur Rekonstruktion des Gebäudes zu, so bleiben doch selbst bei diesem Gebäude unterschiedliche Möglichkeiten zur Gerüstkonstruktion, wobei einige durch die zweifache Rekonstruktion gezeigt werden (Abb. 9). Die Unsicherheiten betreffen insbesondere die Dachkonstruktion. Selbst wenn das Dach als einfaches

Sparrendach ohne Deckenbalken mit Walm auf der einen und Steilgiebel auf der anderen Schmalseite rekonstruiert wird, bleiben zum Beispiel Fragen zur Position und Zahl der Sparrenpaare. Auch wenn die Position der Sparren grundsätzlich nicht an die Gerüstpfosten gebunden ist, so wurden bei Haus 1 Sparrenpaare auf Höhe jedes zweiten Gerüstpfostens d. h. jedes Pfostens mit zugehöriger Außenstütze aufgestellt, bei Haus 7 hingegen wurde die Zahl der Sparrenpaare annähernd verdoppelt und über jedem Gerüstpfosten ein Sparren platziert. Auch die Verbindung der Sparren im Firstbereich

muss unsicher bleiben. Wurden sie bei Haus 1 miteinander verblattet, so zeigt Haus 7 die Verbindung beider Hölzer mittels Sparrenschloss. Eine ähnliche Unsicherheit besteht in Bezug auf die Verbindung der Sparren mit dem Rähm. Wurden die Sparren bei Haus 1 nur auf das Rähm aufgelegt und mittels Holznagel mit diesem fixiert, so wurden die Sparren bei Haus 7 auf das Rähm aufgeklaut. Um bei diesem Haus einen Dachüberstand zu erhalten, mussten jedoch Aufschieblinge auf die Sparren genagelt werden. Wird angenommen, dass das Dach weich gedeckt war, unterscheiden sich je nach gewähltem Material – Reet oder Roggenstroh – zudem der Abstand der Dachlatten und der jeweilige Dachüberstand.

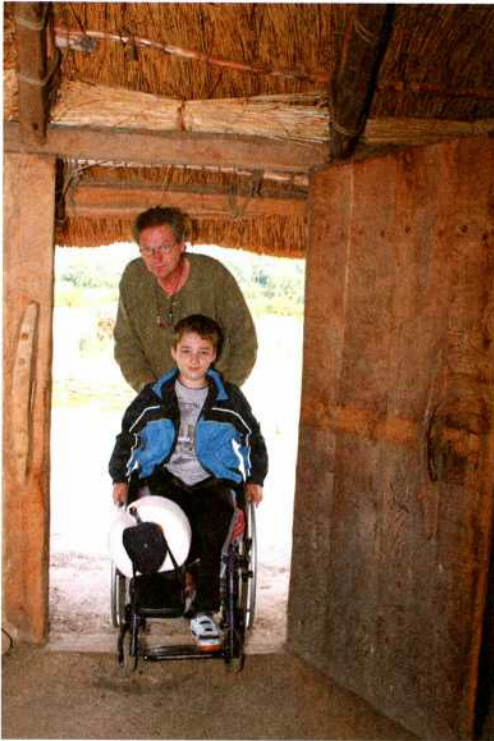
*Abb. 10: Haus 7 ist auch für Rollstuhlfahrer zugänglich.*

Der Wunsch zumindest ein Gebäude (Haus 7) auch für Rollstuhlfahrer ohne Hilfe erfahrbar zu machen, ist ein gutes Beispiel für Aspekte der Vermittlungsarbeit, die ein partielles Abrücken von der originalgetreuen Rekonstruktion notwendig machten, führte es doch zu einer Verbreiterung der Türeingänge und einer Angleichung des ursprünglich unterschiedlichen Bodenniveaus innerhalb und außerhalb des Gebäudes (Abb. 10). Einbauten für die museale Nutzung (z. B. ein Hühnerstall) oder das Einbringen eines besonders abriebresistenten Bodens aus Dernoton sind weitere derartige Beispiele für Abweichungen vom authentischen archäologischen Befund. Die Verlegung von Stromkabeln hingegen vermittelt zwar im Falle der für einzelne Veranstaltungen genutzten Elektrizität einen – klar zu erkennenden – falschen Einblick in die Lebenswelt der Wikinger, greift allerdings nicht störend in die Bausubstanz ein und ist gut versteckt angebracht und somit für den Besucher nicht sichtbar.
