EXPERIMENTELLE ARCHÄOLOGIE IN EUROPA
BILANZ 2010
Heft 9

Das Hornstaadhaus – Ein archäologisches Langzeit- experiment 1996 – ?

Gunter Schöbel

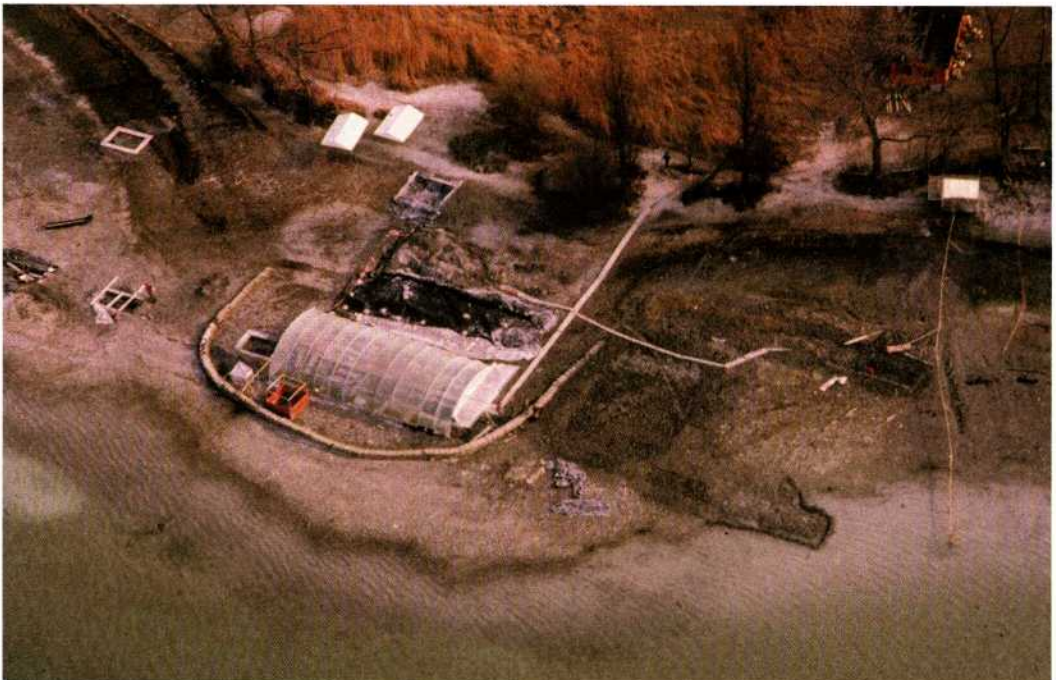
Abb. 1: Luftbild der Ausgrabung Hornstaad auf der Strandplatte im Winter 1983

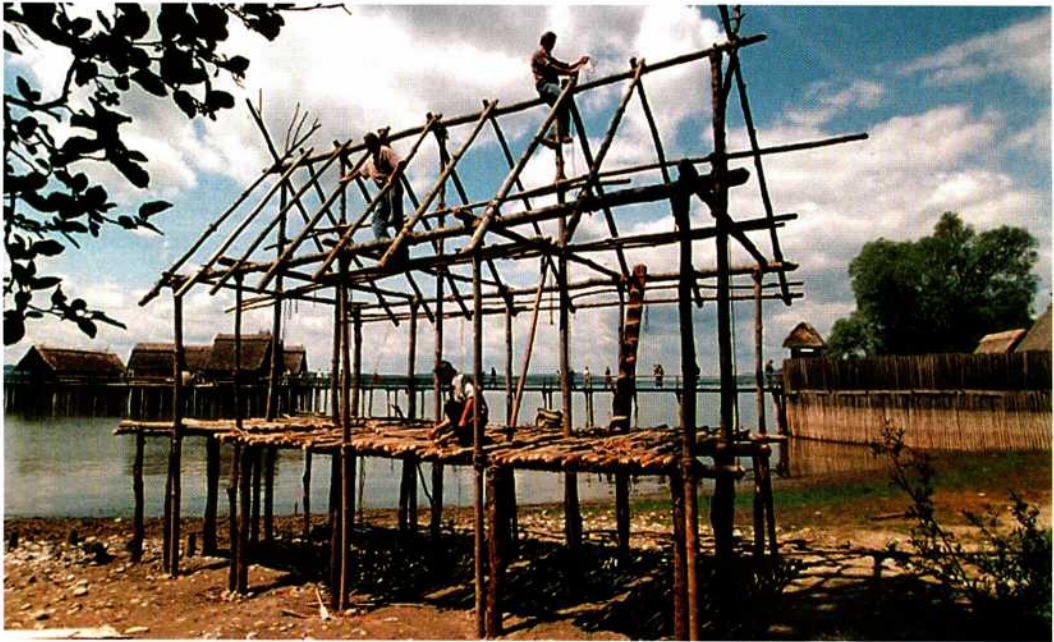
Abb. 3: Aufbau des Hornstaadhauses im Freilichtmuseum Unteruhldingen 22. Mai 1996. Das Rohgerüst ist fertig.

Die Versuchsanordnung beinhaltete ein auf 36 Pfählen, einschließlich Vorplatz, stehendes Haus (Abb. 3) mit den Außenmaßen 3,65-4,10 m (Breite) x 8,50-8,90 m (Länge), bezogen auf die Pfahlstellungen. Die Höhe über Grund für die Firstebene lag zwischen 6,28 m (Landseite) und 6,84 m (Seeseite). Für den Firstsäulenbau kamen Holzpfähle von 0,09-0,13 m Stärke aus Eiche, Esche, Erle, Linde zum Einsatz. Für die Wände und den Boden wurden Flechtwerk und Holzprügellagen verschiedener Stärke eingesetzt. Die Aussteifung vollzog sich entsprechend dem Vorbild mit Sand gemagertem Lehm, dem Seekreide beigemischt war und der im Wandbereich später einen weißen Kalkanstrich erhielt. Die Dachdeckung erfolgte mit etwa 2000 Bündeln Rohrglanzgras, die auf 6000 m² aus dem angrenzenden Naturschutzgebiet gewonnen waren. 4800 Meter Schnur zum Binden der Hölzer und des Daches wurden

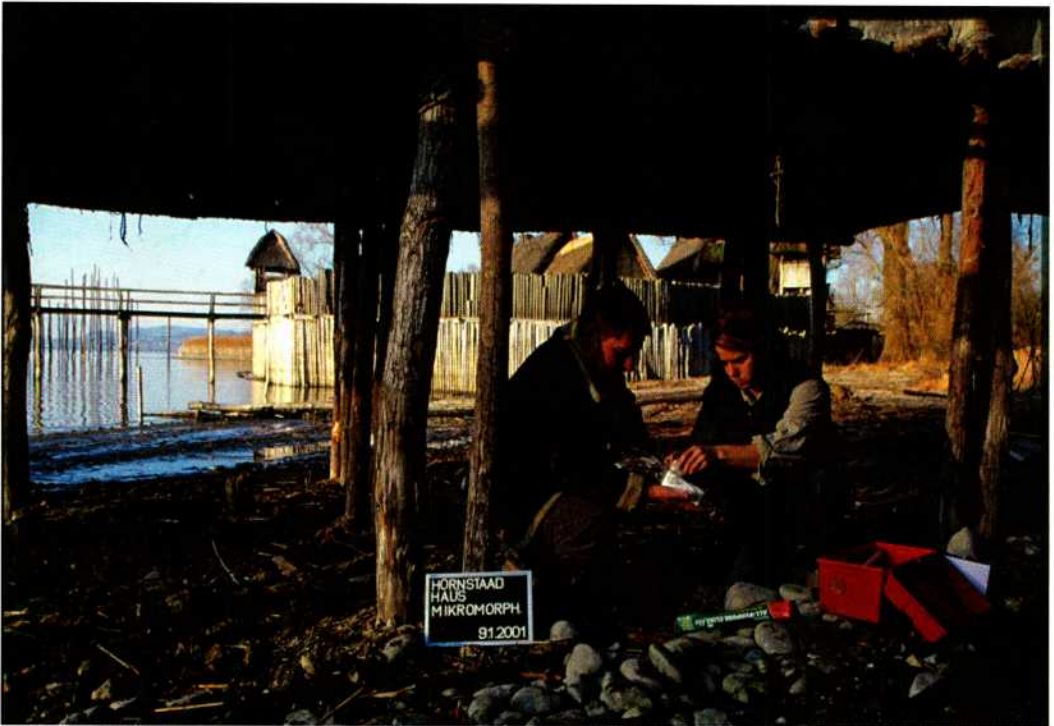
Abb. 6: Probenentnahme für die Mikromorphologie.

Die sich saisonal entwickelnden Pflanzengesellschaften konnten durch die Paläobotanikerin Ursula Maier erstmals 1997 aufgenommen werden (SCHÖBEL, KRAUSS, WALTER 2006, 77). Mikromorphologische Untersuchungen durch die Universität Cambridge (Gillian Wallace) fanden im Januar 2001 statt (Abb. 6).

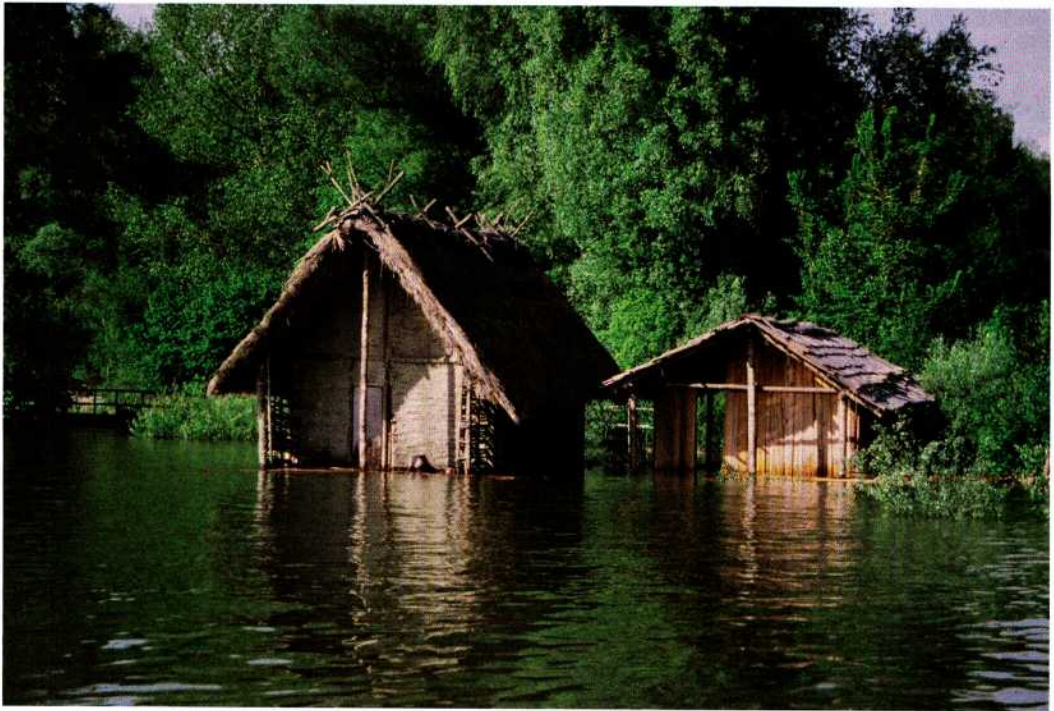
Abb. 7: Wasserschaden Jahrhunderthochwasser im Juni 1999.

Nach dem extremen Hochwasser am Bodensee im Juni 1999 mit dem Jahrhunderthöchststand von 5,65 m Pegel Konstanz (Abb. 7) folgte am 26. Dezember 1999 desselben Jahres „Sturm Lothar“ mit Windgeschwindigkeiten bis zu 153 km/h (Abb. 8). Dies war ein schweres Jahr. „Lothar“ erzeugte Schäden am Grasdach und an den Lehmwänden. Das Haus verschob sich mit dem Wind Richtung Land und stand leicht schräg, was durch eine Seilwinde und mechanische Rückverschiebung gerichtet werden konnte. Es offenbarten sich die Nachlässigkeiten in der Dachdeckung während der Filmaufnahmen 1996 auf der der Kamera abgewandten Seite. Es rächten sich die nicht sofort nach dem Erkennen von Verschleißerscheinungen vorgenommenen Reparaturen am Haus. Sie wurden dann ab dem Jahre 2000, fünf Jahre nach dem Aufbau, dafür verstärkt unternommen. Brüche bei den Pfählen der Substruktion traten nach zwei, nach vier,

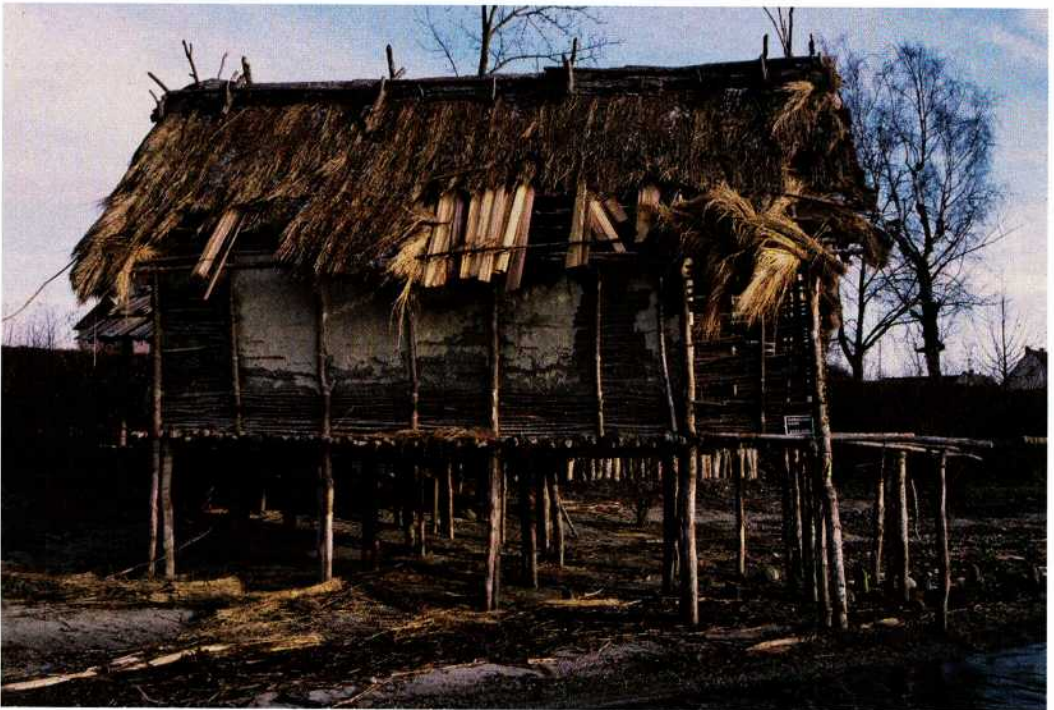
Abb. 8: Sturmschaden « Lothar » 26. Dezember 1999.

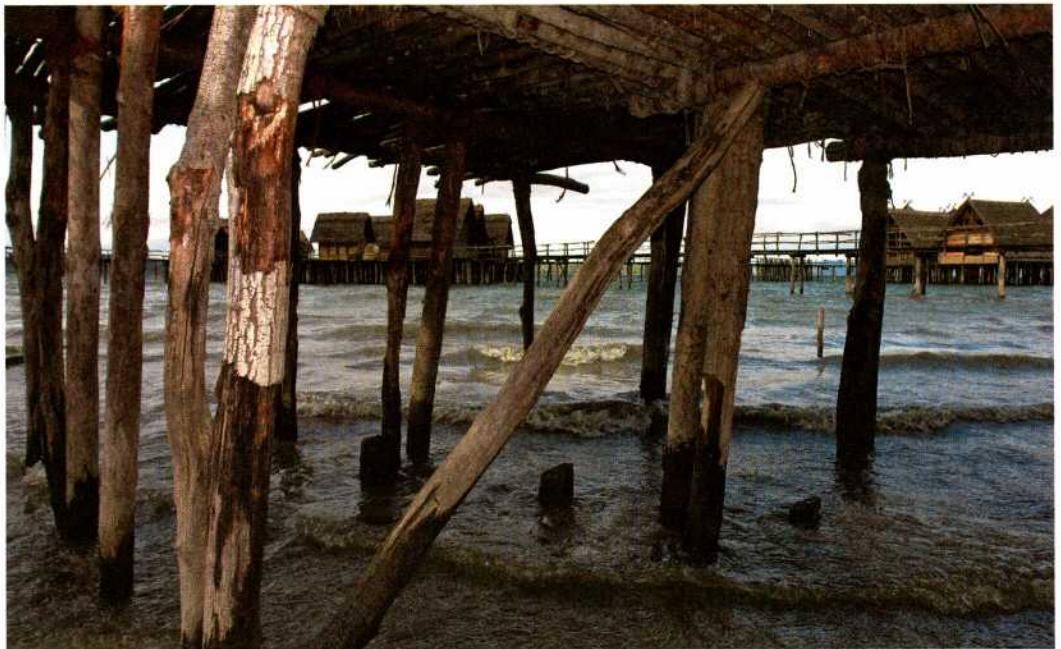
Abb. 10: Zur Absicherung der Baukonstruktion werden Schrägpfähle unterstellt, Mai 2000.

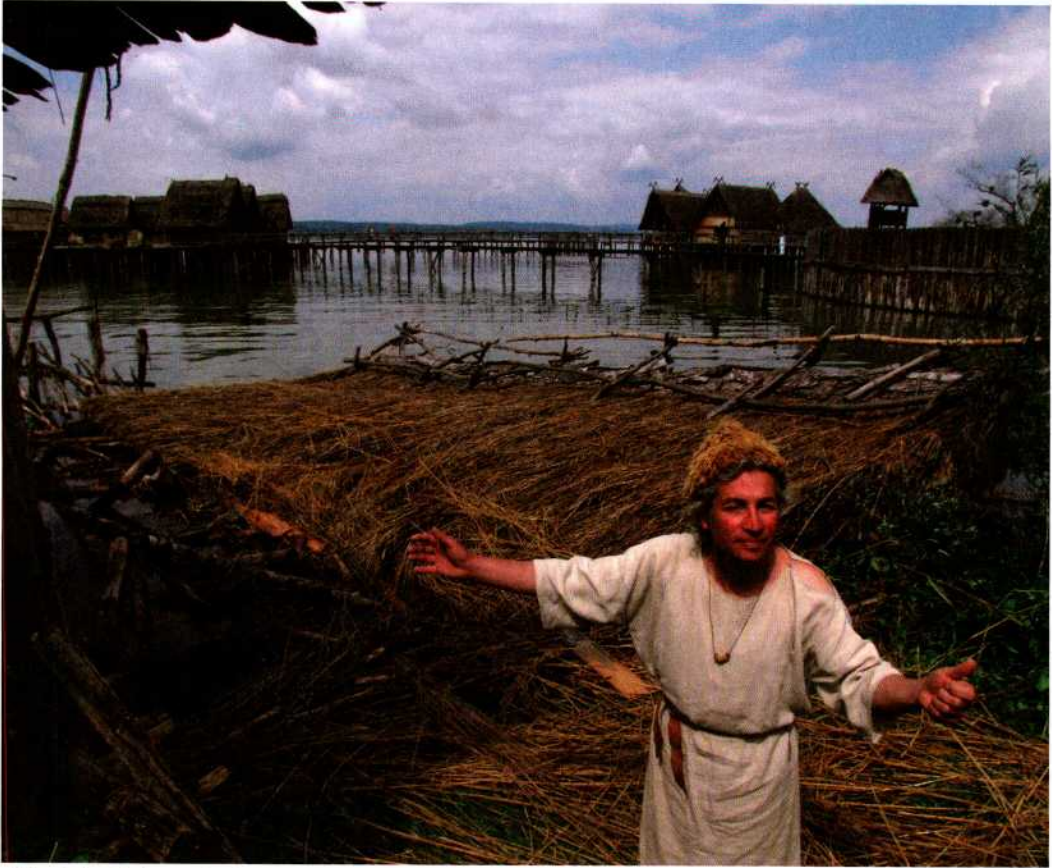
Abb. 11: Orkanschaden – das Haus am 30. Mai 2009.

Ab 16.15 Uhr, Wetter und Wellen hatten sich noch nicht beruhigt, entstanden die ersten Aufnahmen des umgefallenen Hornstaad Hauses im noch aufgewühlten Wasser. Am Tag danach kam das Fernsehen, um die Sturmschäden zu begutachten. Erste Luft- und Planaufnahmen der Ruine entstanden. Der erste Teil des Experimentes war beendet (Abb. 11).

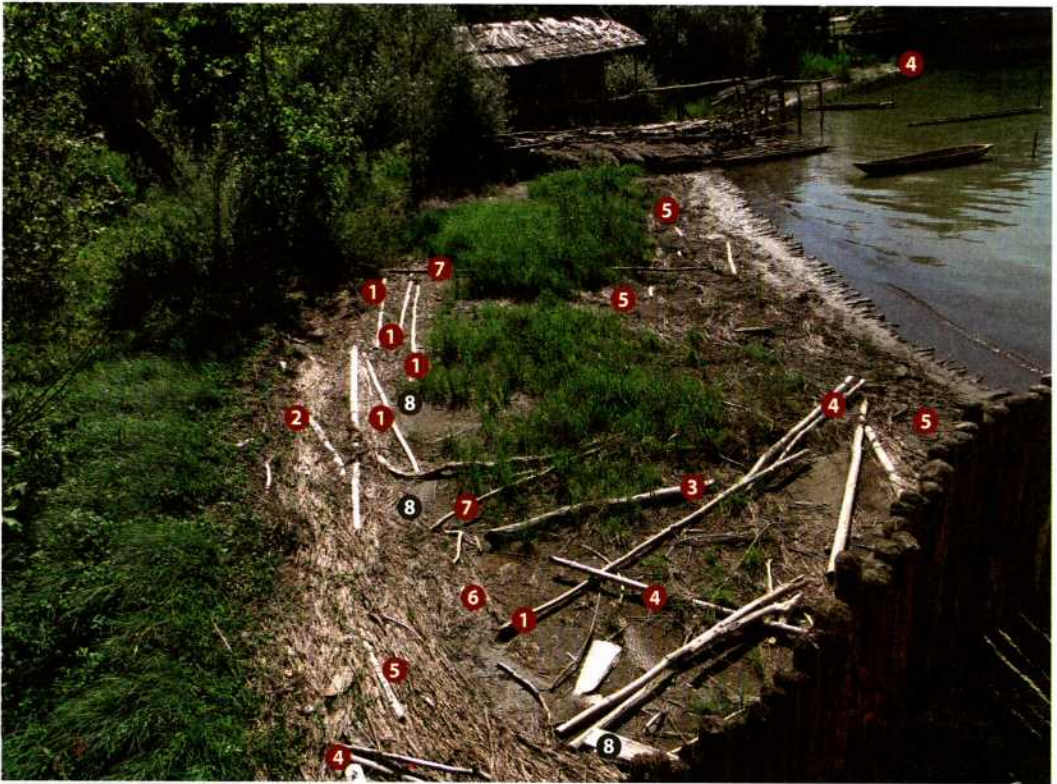
Hornstaadhaus:

- 1 Bodenbelag Haus innen
- 2 Hausunterpfahl (Bodenträger)
- 3 Strebe (Querstrebe Unterbau)
- 4 Vorplatzbelag
- 5 Dachdeckung (Rohrglanzgras)
- 6 Bündel Dachdeckung
- 7 Dachlatte

Arbonhaus:

- 8 Schindeln
- Rest: sonstiges Schwemmholz

Abb. 13: Die Verteilung der verspülten Hauselemente vier Monate nach der Katastrophe Richtung Nordost vom Standort des ehemaligen Hauses (Ruine am oberen Bildrand).

Der Langzeitversuch Hornstaad (Abb.13), der 13 Jahre und davon vier bis fünf Monate jährlich im Wasser und sieben bis acht Monate am trockenen Ufer stand, zeigt die
